ADRES	Prins Bisschopsingel 35 6212 AB Maastricht
GEGEVENS	Oorspronkelijke functie: woonhuis Huidige functie: woonhuis
STATUS	Dominant bouwwerk
FOTO'S

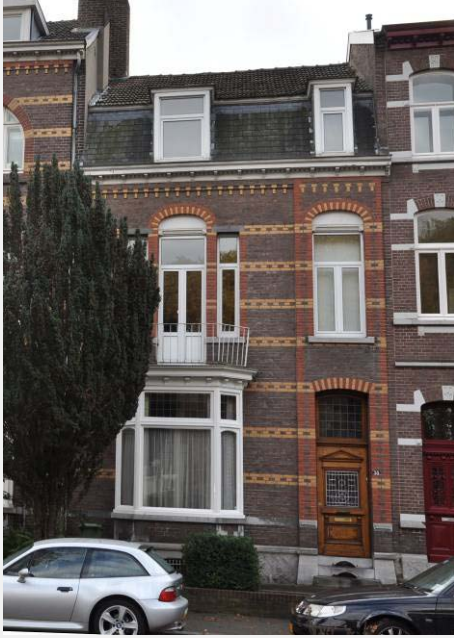
<p data-bbox="450 1122 651 1144"><i>Prins Bisschopsingel 35</i></p>
OMSCHRIJVING	<p data-bbox="450 1189 568 1211"><b>Inleiding</b></p> <p data-bbox="450 1218 1406 1279">Woonhuis in eclecticismische stijl uit 1908, gelegen binnen de bebouwde kom van Maastricht.</p> <p data-bbox="450 1317 608 1339"><b>Beschrijving</b></p> <p data-bbox="450 1346 1406 1532">Tussenwoning, opgebouwd uit twee bouwlagen onder een mansardedak, gedekt met leien (voorste dakschild) en dakpannen. De woning vormt een architectonisch geheel met de buurpanden op nr. 33 en 35. In het voorste dakvlak zijn twee oorspronkelijke dakkapellen met een plat dak en houten ramen met bovenlicht. Aan het dak is een bakgoot met een geprofileerde houten gootlijst voorzien van houten consoles op een houten tandlijst.</p> <p data-bbox="450 1538 1406 1693">De voorgevel heeft een plint van grove blokken hardsteen, met een kelderlicht voorzien van traliewerk. Daarboven is de gevel opgetrokken in donkerrode baksteen in kruisverband. Het metselwerk wordt afgewisseld met geel siermetselwerk in horizontale geblokte lagen en rood siermetselwerk rondom de gevelopeningen en als omlijsting van de rechter geveltravee. De onderdorpels van alle vensteropeningen zijn van hardsteen.</p> <p data-bbox="450 1700 1406 1886">De voorgevel bestaat uit twee ongelijke traveeën. De toegang bevindt zich in het smallere, risalerende rechter geveldeel en heeft een terugliggende, oorspronkelijke decoratieve houten voordeur met een hardstenen trapje, waarin ventilatieopeningen voor de kelder zijn aangebracht. De voordeur heeft een bovenlicht met glas-in-lood en decoratief smeedwerk voor het deurvenster. De deuropening wordt afgedekt door een ontlastingsboog in rood en geel siermetselwerk.</p> <p data-bbox="450 1892 1406 2040">Het linker geveldeel bevat op de begane grond een vijfzijdige erker met afgeronde houten ramen en bovenlichten die voorzien zijn van glas-in-lood. De twee raamvleugels van het voorste raam zijn vervangen door een enkele glasruit. De hardstenen onderdorpel van de erker loopt door in een horizontale hardstenen lijst. De gemetselde borstwering van de erker bevat hardstenen hoekstenen. De erker wordt afgedekt door een geprofileerde</p>

<p>houten lijst met houten consoles.</p> <p>Het dak van de erker dient als bodem voor het balkon dat zich erboven op de eerste verdieping bevindt. Het metalen balkonhek is vernieuwd. De dubbele houten balkondeuren zijn vervangen door kunststoffen kozijnen. Hetzelfde geldt voor het T-raam in het rechterdeel van de eerste verdieping. De balkondeuren en de T-ramen hebben een geprofileerde decoratieve houten bovendorpel en worden afgedekt door een segmentboog in rood en geel siermetselwerk. De smalle vensters aan weerszijden van de balkondeuren worden afgedekt door een hardstenen latei. Onder de gootlijst is een tandlijst aangebracht in geel siermetselwerk.</p>
<p>WAARDERING</p>	<p>Het bouwwerk is “dominant” gewaardeerd vanwege zijn historisch-ruimtelijke samenhang en zijn architectuurhistorische waarden en meer in het bijzonder omdat:</p> <ul style="list-style-type: none"> <li>• het object deel uit maakt van een negentiende-eeuwse uitbreidingswijk van de binnenstad waaraan een stedenbouwkundig plan ten grondslag ligt en waarvan de oorspronkelijke ruimtelijke structuur nog herkenbaar aanwezig is.</li> <li>• het object onderdeel is van, en ondersteunend is aan een straatwand met voorgevels uit overwegend dezelfde bouwperiode, die een eenheid vormen door maatvoering en ritmering.</li> <li>• het object architectuurhistorische betekenis heeft vanwege de esthetische kwaliteit van het ontwerp: het pand vormt een architectonisch ensemble met buurpanden nr. 31 en 33.</li> <li>• het ontwerp een redelijke mate van architectonische gaafheid bezit.</li> <li>• het bijzonder materiaalgebruik en een bijzondere detaillering heeft, zoals het siermetselwerk en de gedecoreerde bovendorpels.</li> </ul> <p>Waardevolle elementen die bijdragen aan bovengenoemde waardering zijn onder andere:</p> <ul style="list-style-type: none"> <li>• de hardstenen elementen (raamdorpels, plint)</li> <li>• het siermetselwerk</li> <li>• de oorspronkelijke voordeur</li> <li>• de originele ramen (inclusief glas-in-lood)</li> <li>• de originele erker</li> <li>• de originele bakgoot met gootlijst</li> <li>• de oorspronkelijke dakkapellen</li> </ul>

<p>RICHTLIJNEN</p>	<p>Algemeen:</p> <ul style="list-style-type: none"> <li>• Voor de algemene richtlijnen voor dominante en kenmerkende bouwwerken, alsmede de waardevolle cultuurhistorische elementen, zie paragraaf 2.1 van dit rapport.</li> <li>• Voor de algemene richtlijnen voor onderhoud en wijzigingen van waardevolle groenelementen, zie paragraaf 2.2 van dit rapport.</li> <li>• Voor de algemene richtlijnen voor onderhoud en wijzigingen in cultuurhistorische attentiegebieden en beschermde stadsgezichten, zie paragraaf 2.3 van dit rapport.</li> </ul> <p>Objectgericht:</p> <ul style="list-style-type: none"> <li>• De kunststof ramen op de eerste verdieping doen afbreuk aan het oorspronkelijke gevelbeeld. Bij voorkeur vervangen door houten ramen volgens oorspronkelijk model.</li> </ul>
